Kurzgutachten

Über die am Stichtag dem 13.06.2013 begutachteten
Baumängel an der
Musterwohnung X Musterstraße XX, XXXX Musterhausen

Art des Bewertungsobjekts: Grundstück, bebaut mit einseitig angebautem Mehrfamilienhaus, hier: Mängelbeschreibung der Eigentumswohnung im 8. Obergeschoss

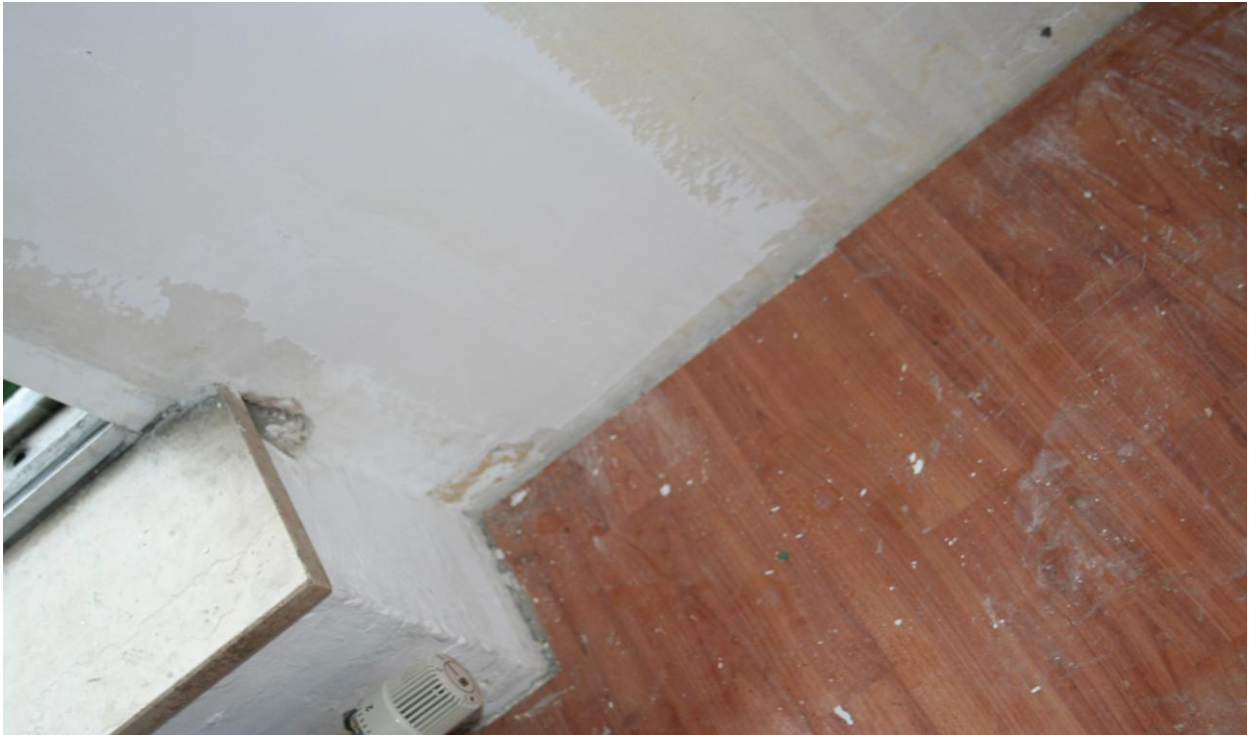
3.1.1 Leckagen (Kälte Wärmebrücken) im Bereich des Balkonausgangs im Wohnzimmer

3.2.1 Im Bereich des Ausgangs zur Terrasse im Wohnzimmer haben sich links und rechts neben der Ausgangsstufe Leckagen gebildet, die zu einem Verlust der im Wohnraum produzierten Heizungsluft führen kann. So genannte Kälte Wärmebrücken haben die Veränderung der Heizkosten und somit des im Energieausweis genannten KW Wertes zur Folge.

zu Punkt 3.3.1 Leckage und Feuchtigkeitseintritt im Bereich der Eingangsstufe zum Wohnzimmer (hier ist die Leckage deutlich erkennbar)

3.3.1 Um Energieverlust zu vermeiden sind die neben dem Eingang zur Dachterrasse befindlichen Leckagen zu verschließen und außen glatt zu verspachteln, damit neue Tapete aufgetragen werden kann.

Natürlich muss der Feuchtigkeitsherd, der unter 3.2.2 beschrieben wurde zuerst beseitigt werden.

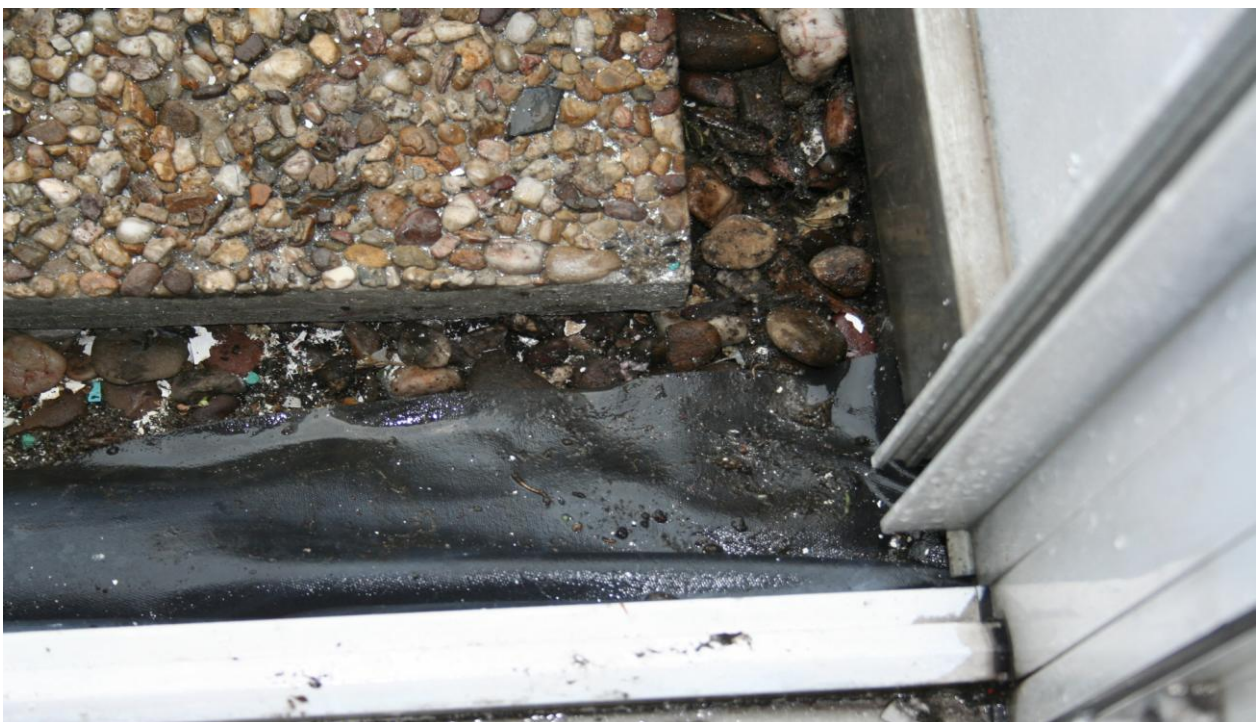
3.1.2 Feuchtigkeitsflecken im Bereich des Balkonausgangs im Wohnzimmer

3.2.2 Die unter 3.2.1 genannten Leckagen sind die Folge von einer stetigem Feuchtigkeitsbeanspruchung des Terrassenoberbelags des Wohnzimmers sowie der darunter befindlichen Dämmung.

Da der Terrassenoberbelag in einem Kiesbett verlegt wurde ist hier von einer ständigen Feuchtigkeitsbeeinträchtigung auszugehen, die Leckagen zur Folge hat.

Sowohl die Kiesschicht als auch die Dämmung des Türelementes sind durch ständige Feuchtigkeit beschädigt.

zu Punkt 3.3.2 Oberbelag und Dämmung der Terrasse zum Wohnzimmer hin

3.3.2 Der Oberbelag der Dachterrasse muss abgedeckt werden und die darunter liegende Kiesschicht muss beseitigt werden, bis der Schaden in der Dämmung des Fensterelementes sichtbar wird und geschlossen werden kann. Hierbei ist ebenfalls zu gewährleisten dass das stehende Regenwasser was sich bisher am Türelement sammeln konnte zukünftig abfließt und somit keinen Schaden mehr anrichten kann.

Auf ein Gefälle des Terrassenoberbelags vom Gebäude weg ist zu achten.

Empfehlenswert wäre der Austausch des gesamten Terrassenoberbelags, da dieser gestalterisch und ebenfalls technisch deutlich veraltet erscheint.

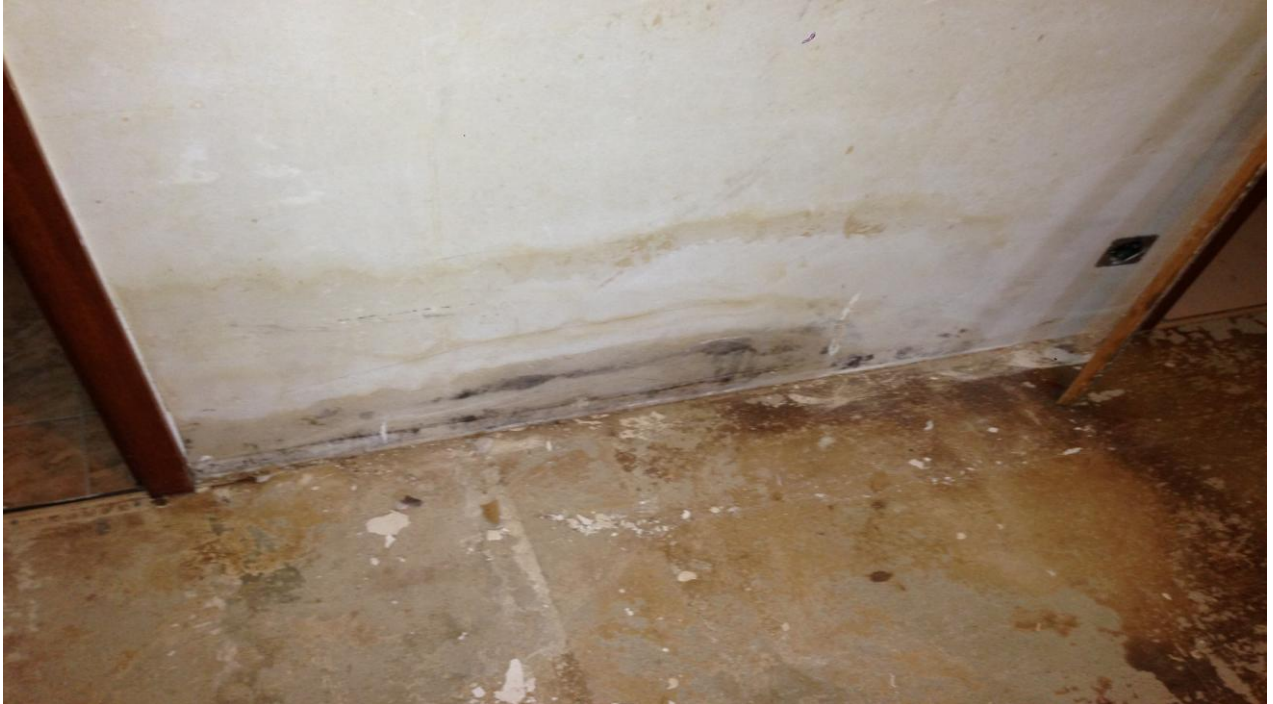
3.1.3 Feuchtigkeitsflecken im Bereich des Flurs zum Gäste WC hin in Höhe der Fußleiste

3.2.3 Die Feuchtigkeitsbildung im Bereich des Flurs resultiert aus dem Austritt von Feuchtigkeit der Abwasserleitung der Gästetoilette.

Durch den Verbau durch ein Möbelstück ist die Feuchtigkeitsstelle bisher nicht bemerkt worden.

zu Punkt 3.3.3 Feuchtigkeitsfleck im Bereich des Flurs zum Gäste WC hin

3.3.3 Bei dem o.g. Austritt von Feuchtigkeit und der Bildung eines entsprechendem Flecks handelt es sich um den Defekt eines Abwasserrohrs.

Hier muss die Stelle durch einen Heizungsinstallateur geöffnet werden und der Feuchtigkeitsaustritt durch den Austausch von Rohrelementen gestoppt werden. Danach ist das Loch in der Wand mit einem Kalkzementputz sowie einem Putzgitter wieder zu schließen.
